## **Restaurátorský záměr na kříž z Křimova, okres Chomutov, Ústecký kraj**

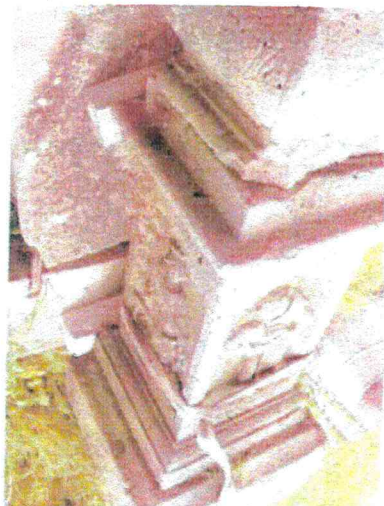
*Jedná se o třístupňový kříž božích muk s reliéfními výjevy světců a nápisovou deskou. Spodní profilovaný sokl je z černovického pískovce a je poškozen v rohových částech profilací. Vlastní tělo s reliéfními výjevy je po pádu též mechanicky poškozené v horní kordonové římsě s profilací. Zde můžeme pozorovat zbytky monochromních a polychromních úprav kamene. Vrchol je s obloukovým ukončením pro vsazení kříže, který byl z kamene. Tato část se nedochovala a je nutné zhotovit repliku z podobných Božích muk.*

*Pískovec je znečištěn od bionáletů špin, prachu a krust, bez druhotných zásahů a oprav. Povrch je v podstatě v pořádku. Jsou zde pouze patrné smyté tvary časového omytí kamene. Ve vrchu kamene je narušení od korodujícího čepu, který roztrhl vrcholovou římsu a kamenný náběh na usazení kříže.*

*Doporučuji osadit na nový betonový základ s izolací, a schody po obvodu soklu s nášlapem minimálně 25 cm, výšky 12 cm. Doporučuji provést laboratorní zkoumání barevnosti v Národním památkovém ústavu.*

*Dále doporučuji očistit kámen s ohledem na monochromní nebo polychromní úpravy, přičemž tyto by měly být uchovány. Dále doplnit kámen o chybějící tvary, zpevnit organokřemičitany a nově přeosadit neřezový čep kříže s novým křížem v kameni. Nepočítám s obnovou monochromní, ani polychromní úpravy soklu, vzhledem k malému výskytu dochování.*
